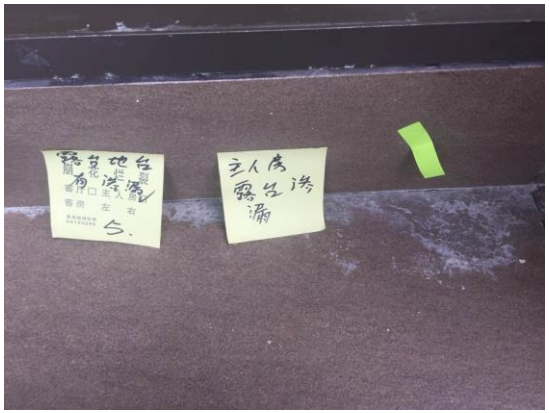
1. 皓 畋　16/F B：

1-1.　主人房露台地台有滲漏

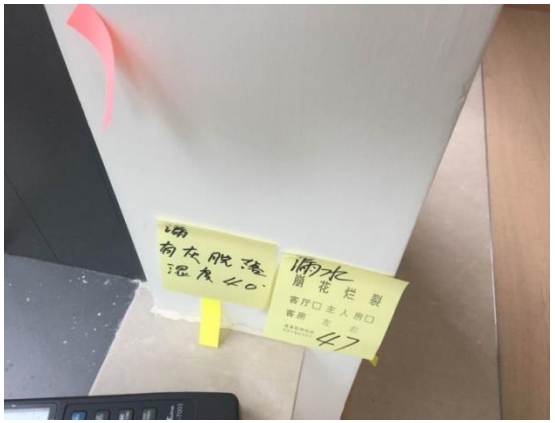
2. 天寰 T3 座 3/F A：

2-1 主人房窗台有灰脫落，漏水

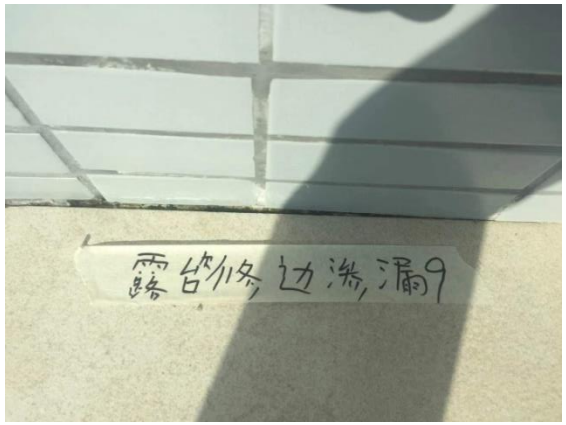
6-1.主人房外墙樓上滴水
