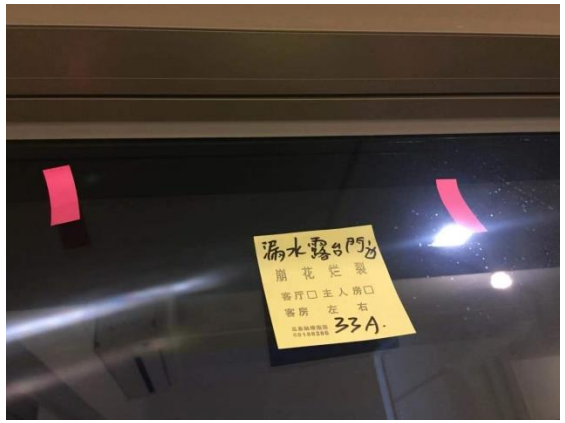
1.愛 弦 美 T5C 50/F D：

1-1.露台橫樑有滲漏跡象 41.5 度

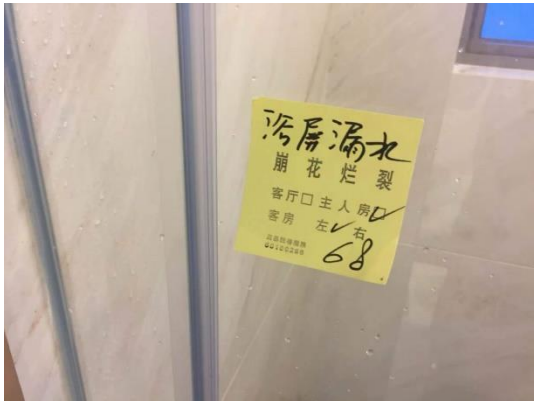
4-2. 主人房浴室浴屏漏水

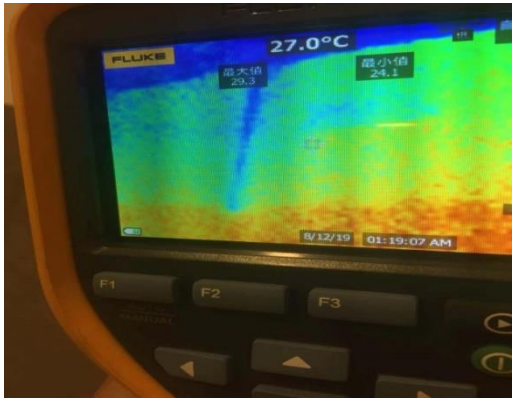
5-3. 露台漏水
