新入伙單位驗樓報告

單位地址：龍譽 1B座 16/F A

驗樓日期：2019年5月5日

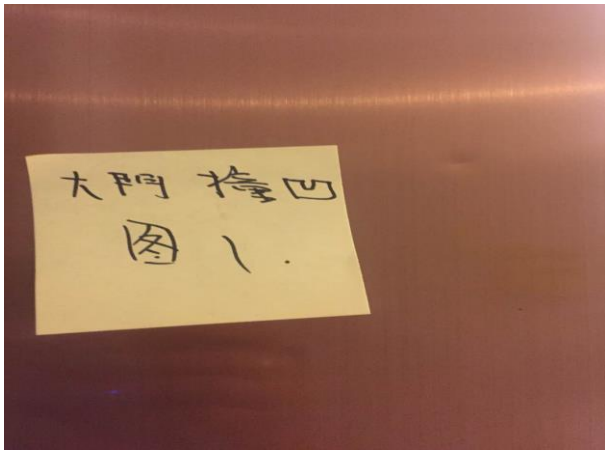
圖 1 大門撞凹

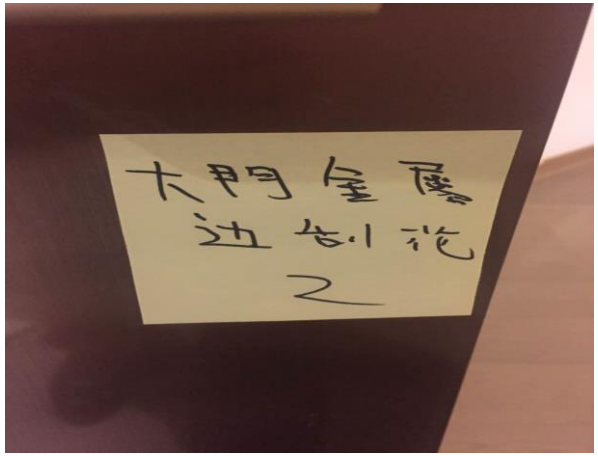
圖 2 大門金屬邊刮花

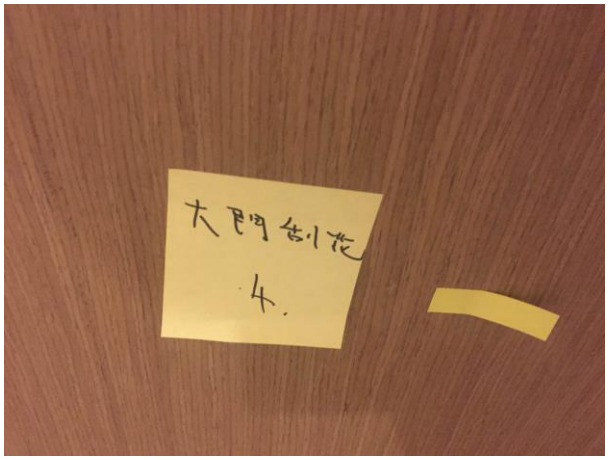
圖 4 大門刮花

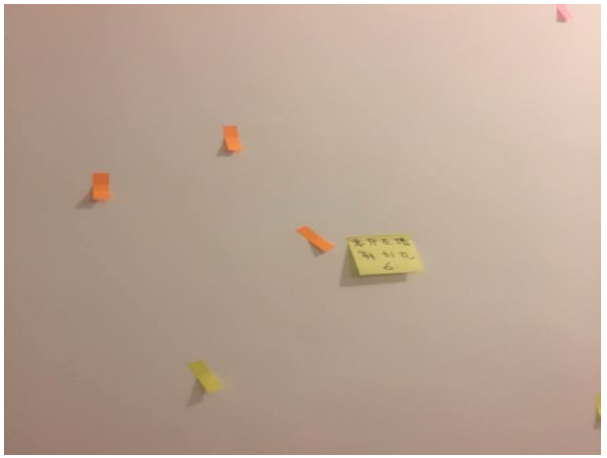
圖 6 客廳左墻崩、刮花

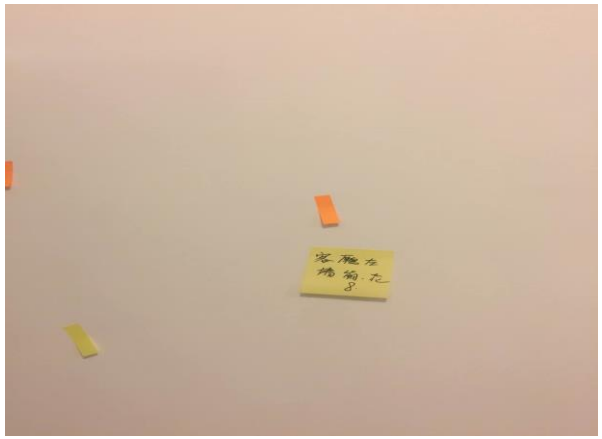
圖 8 客廳左墻崩、花

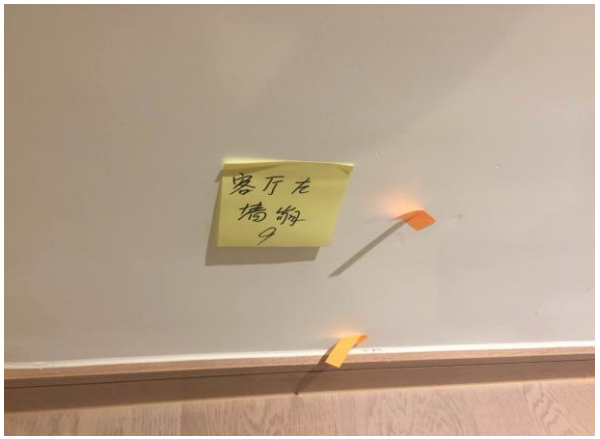
圖 9 客廳左墻崩

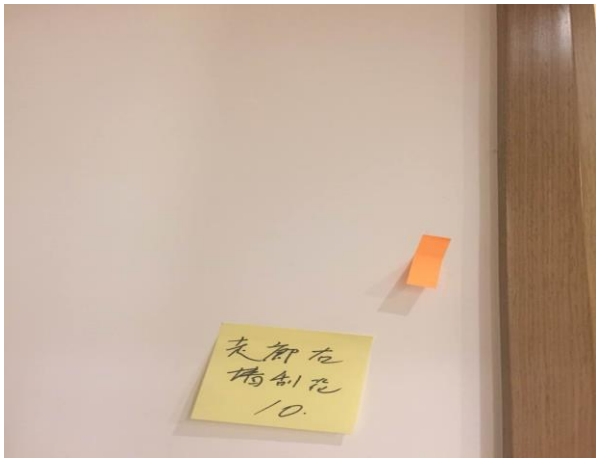
圖 10 走廊右墻刮花

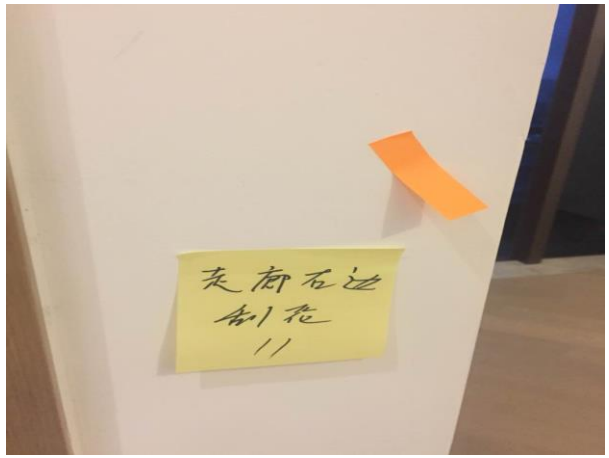
圖 11 走廊右邊刮花

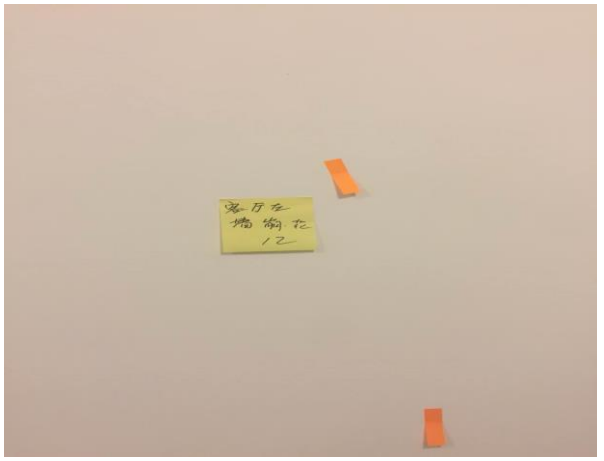
圖 12 客廳左墻崩花

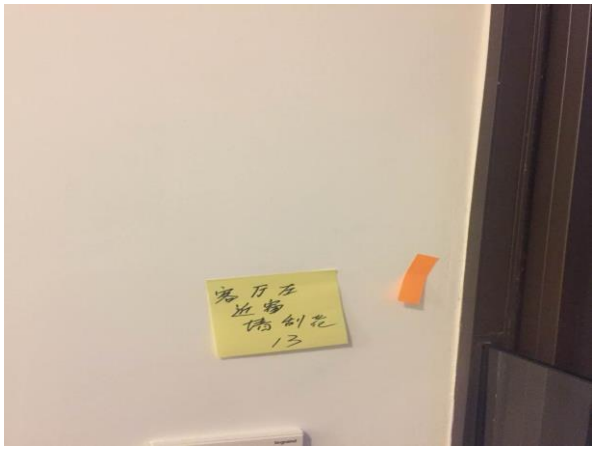
圖 13 客廳左墙刮花（近窗）

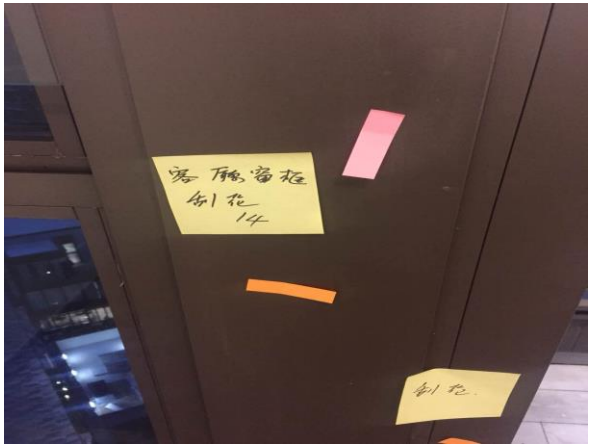
圖 14 客廳窗框刮花

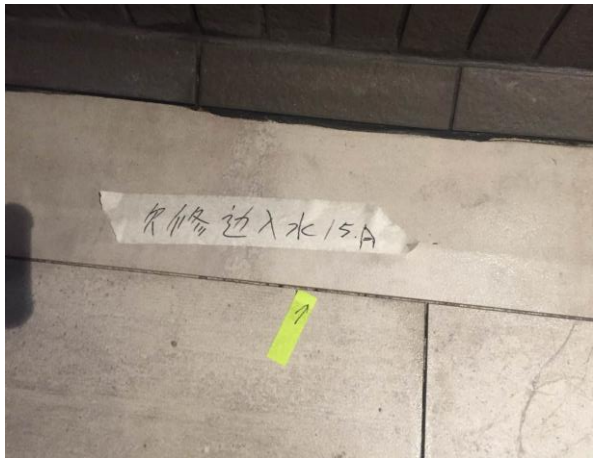
圖 15A 地磚欠修邊會入水

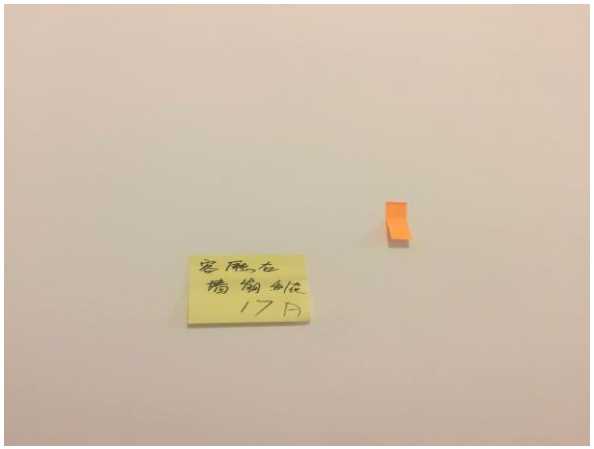
圖 17A 客廳右墻崩、刮花

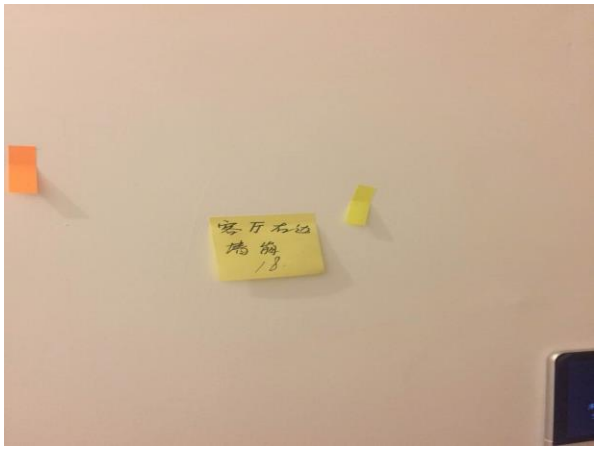
圖 18 客廳右邊墻崩

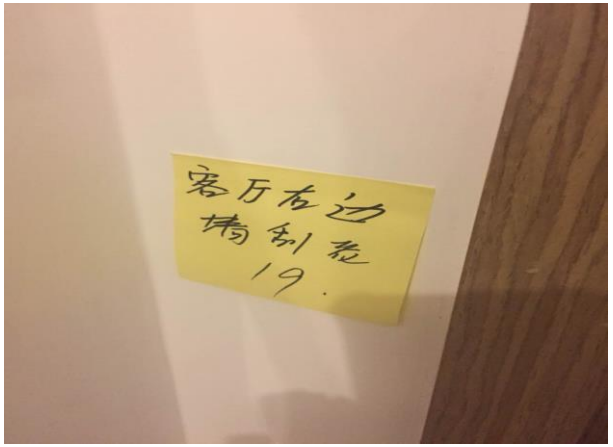
圖 19 客廳右邊墻刮花

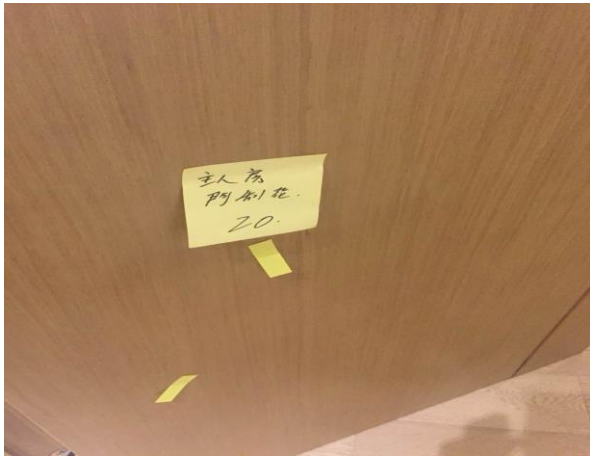
圖 20 主人房門刮花

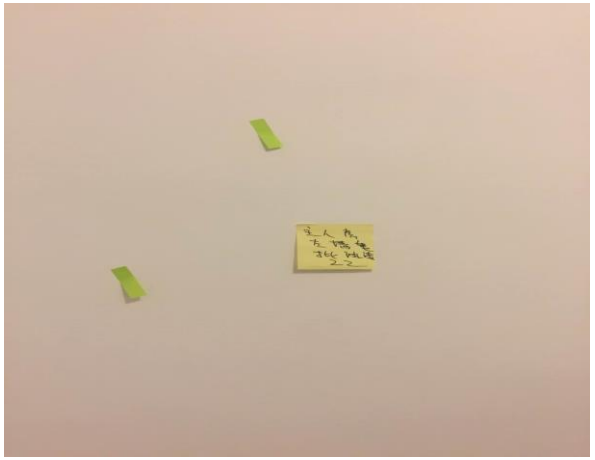
圖 22 主人房左墻重批油漆

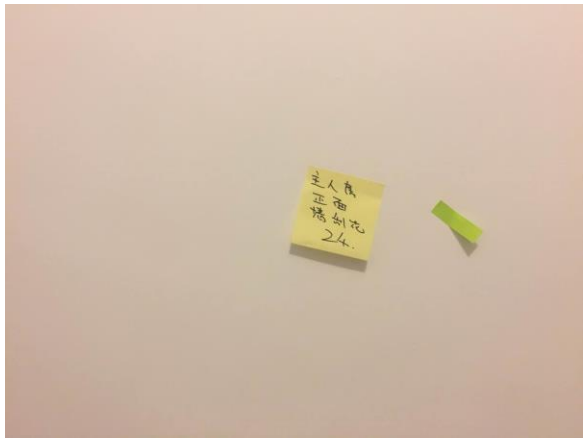
圖 24 主人房正面墻刮花

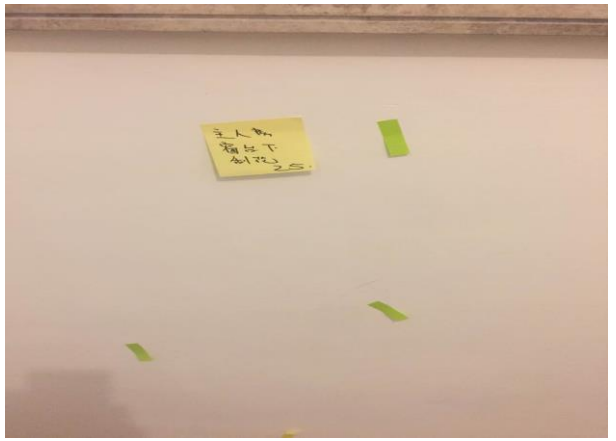
圖 25 主人房窗台下刮花

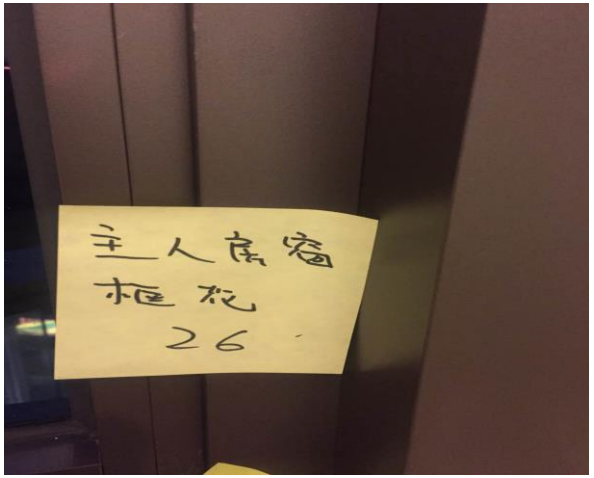
圖 26 主人房窗框花

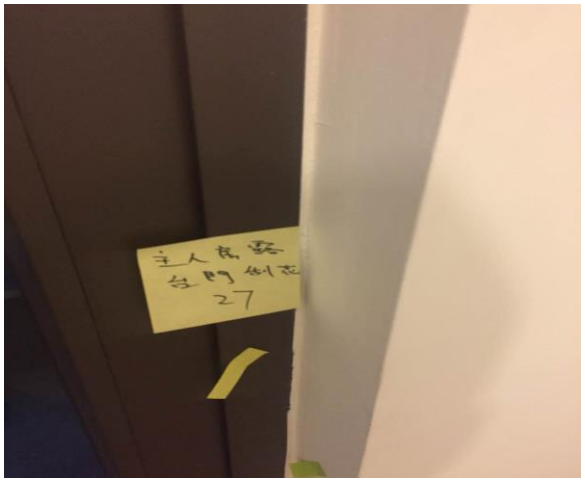
圖 27 主人房露台門刮花

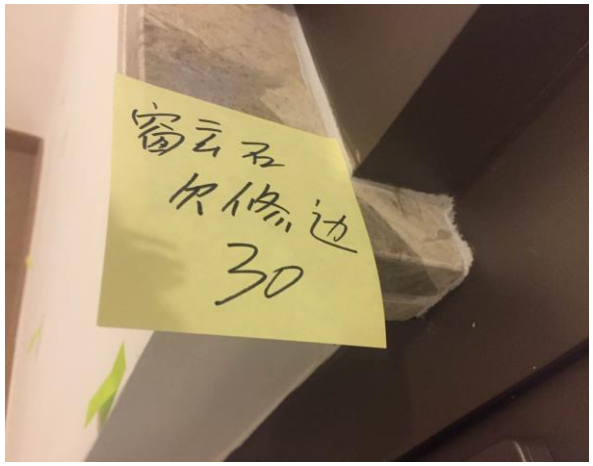
圖 30 主人房窗雲石欠修邊

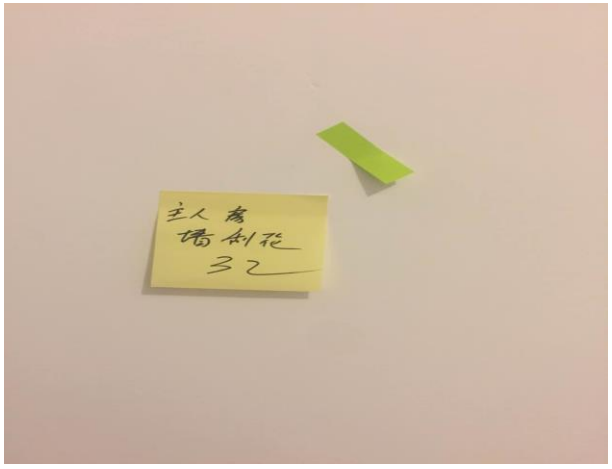
圖 32 主人房墻刮花

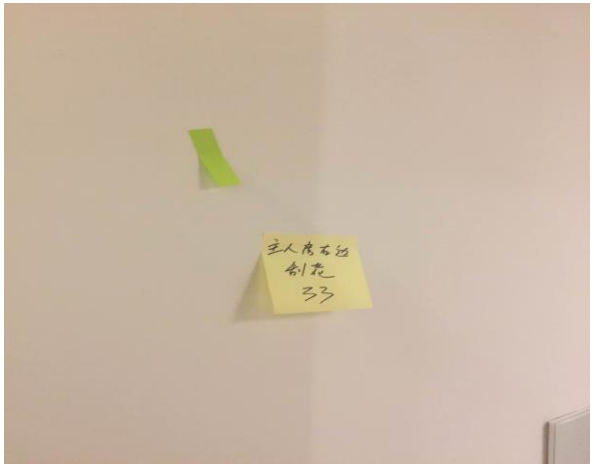
圖 33 主人房右邊刮花

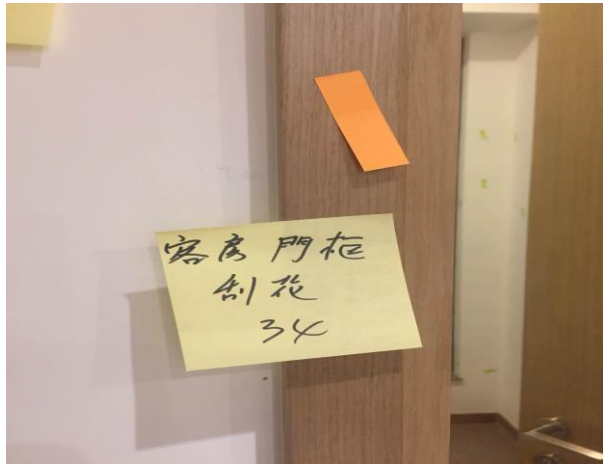
圖 34 客房門框刮花

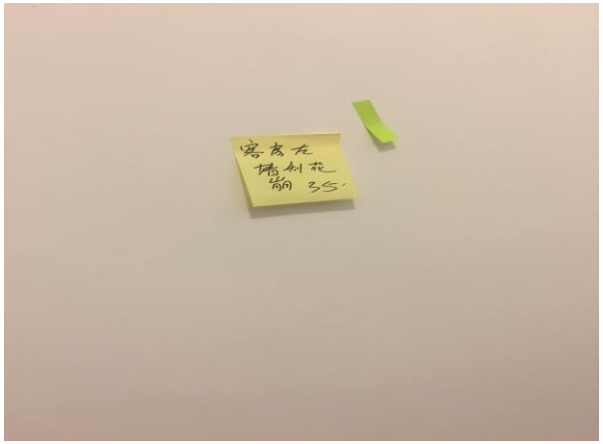
圖 35 客房左墙刮花崩

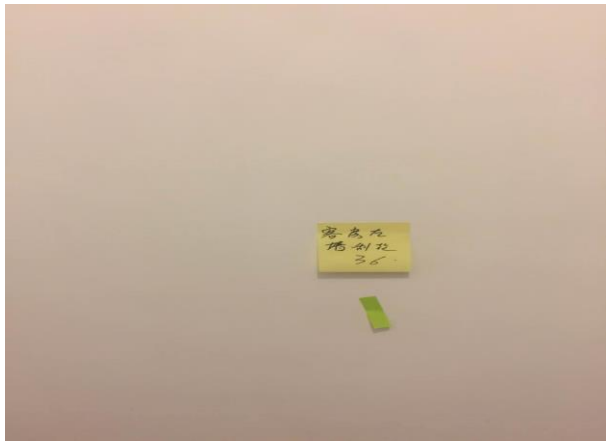
圖 36 客房左墙刮花

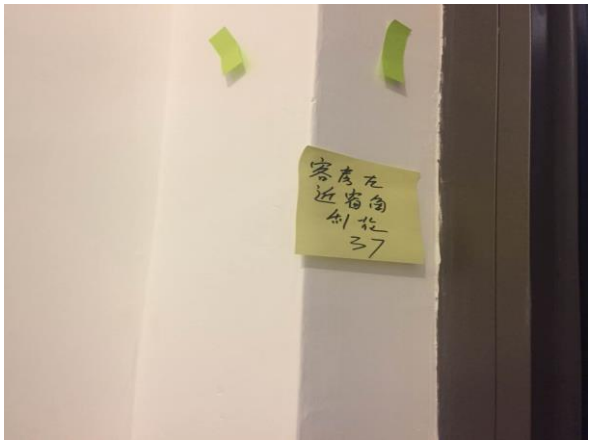
圖 37 客房左墙刮花（近窗角）

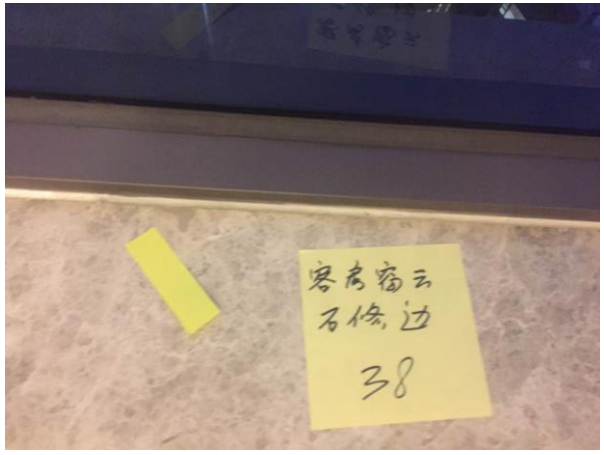
圖 38 客房窗雲石欠修邊

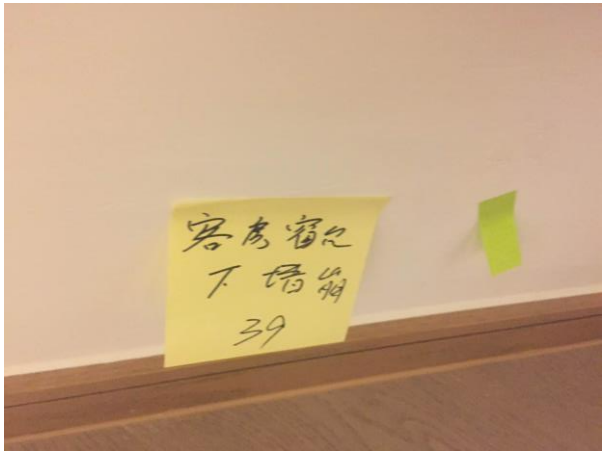
圖 39 客房窗台下墙崩

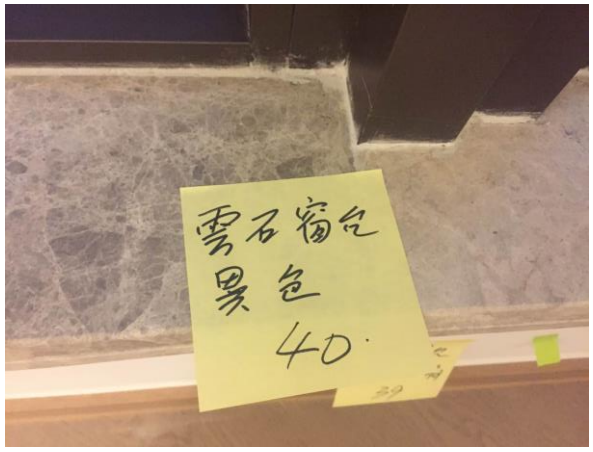
圖 40 雲石窗台有異色

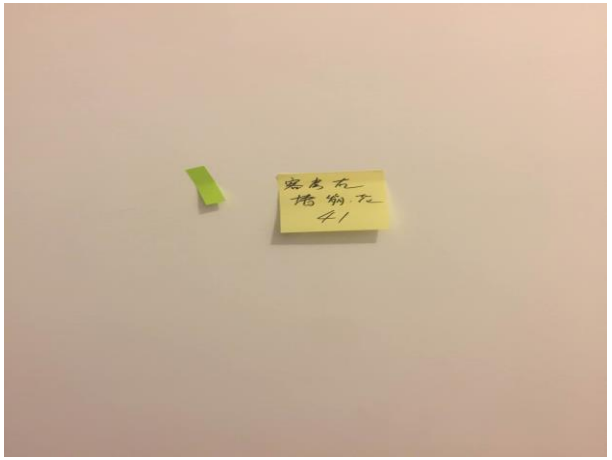
圖 41 客房右牆崩花

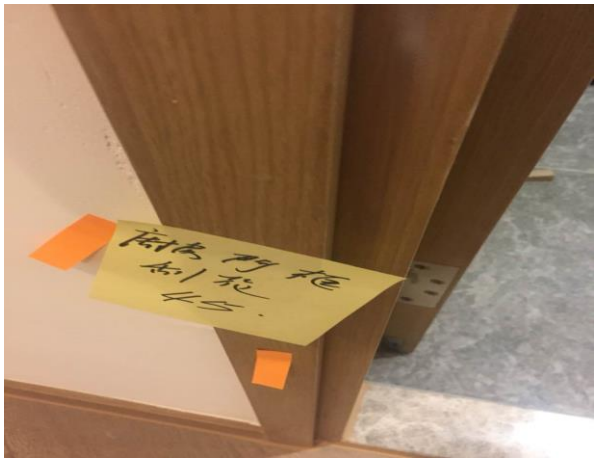
圖 45 廚房門框刮花

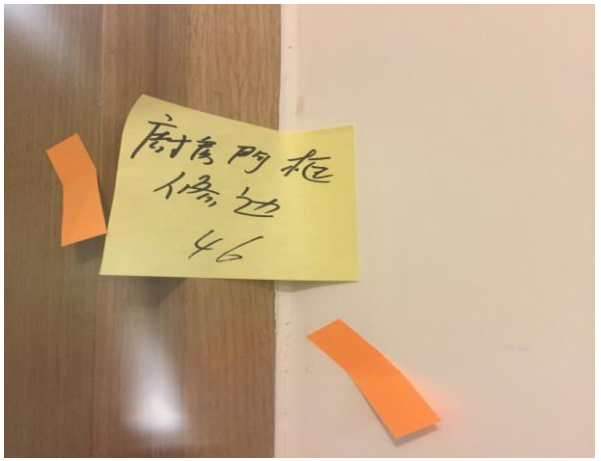
圖 46 廚房門柜欠修邊

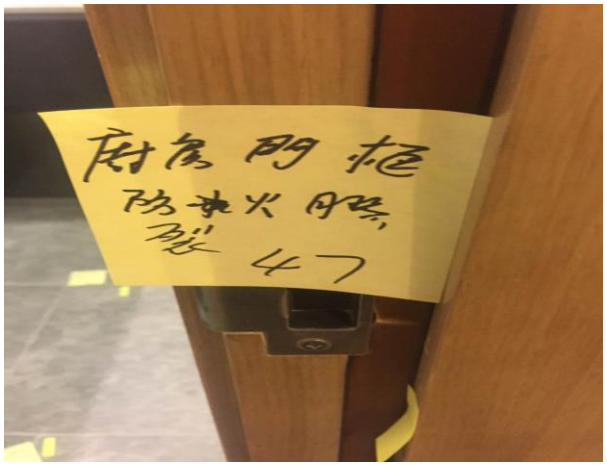
圖 47 廚房門柜防火膠開裂

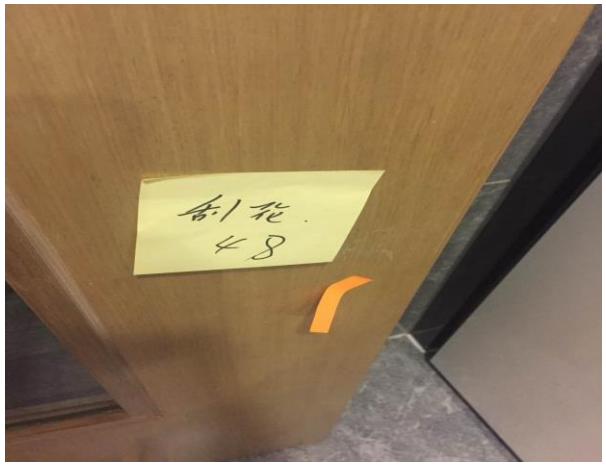
圖 48 廚房門刮花

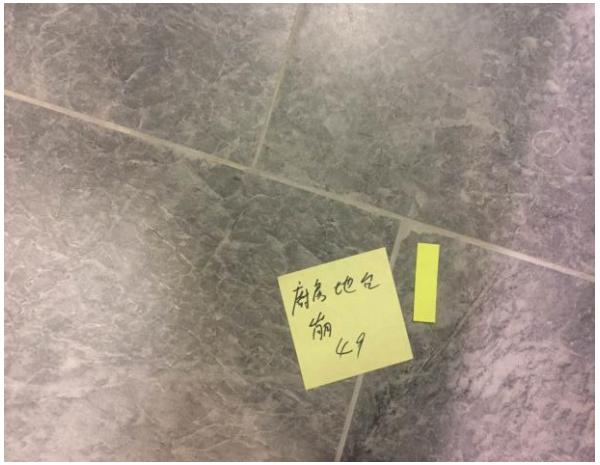
圖 49 廚房地台崩

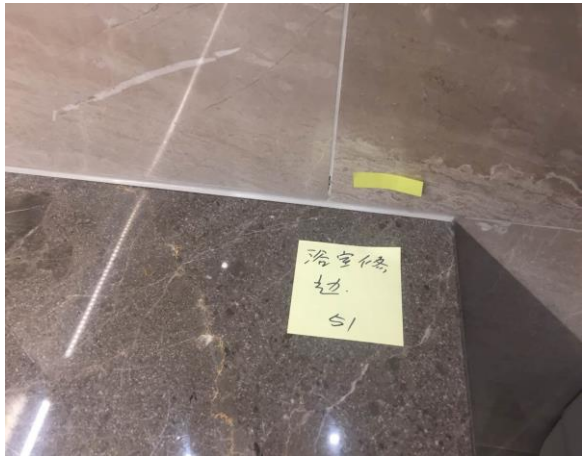
圖 51 浴室瓷磚欠修邊

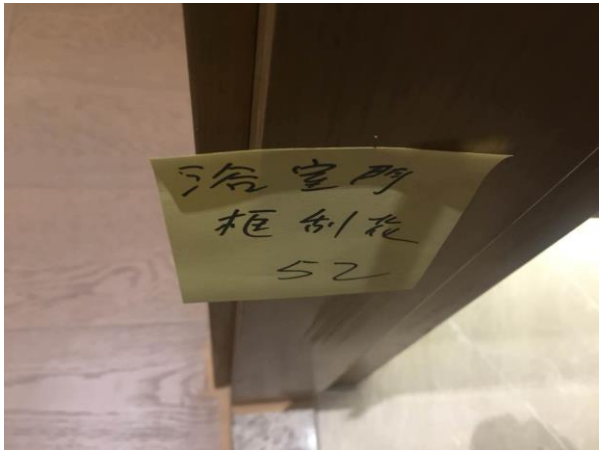
圖 52 浴室門框刮花

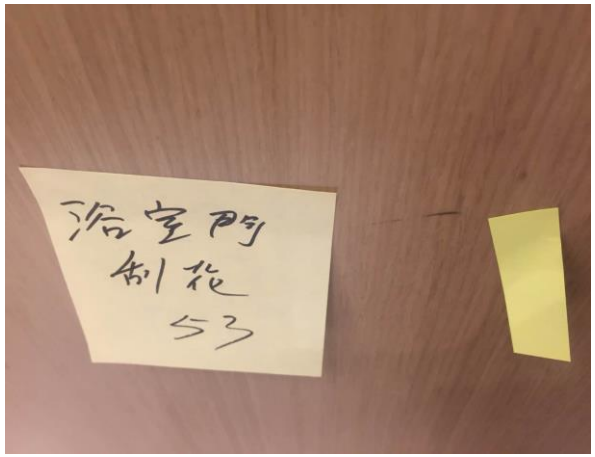
圖 53 浴室門框刮花

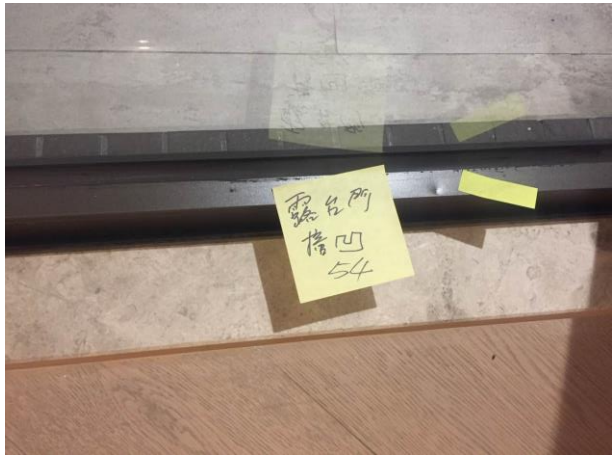
圖 54 露台門撞凹
