新入伙單位驗樓報告

單位地址：龍譽 T1A座 22/F D

驗樓日期：2019年5月5日

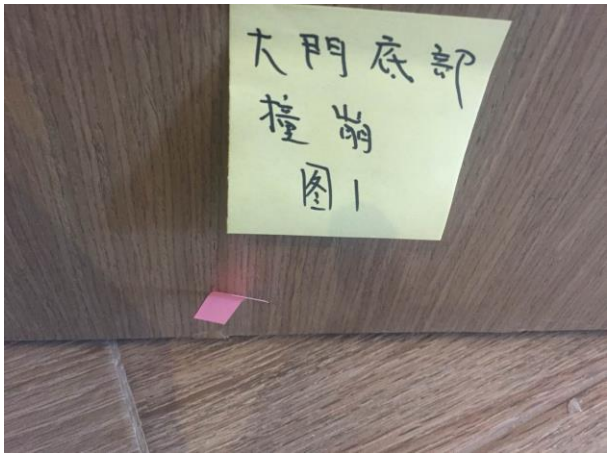
圖 1 大門底部裝崩

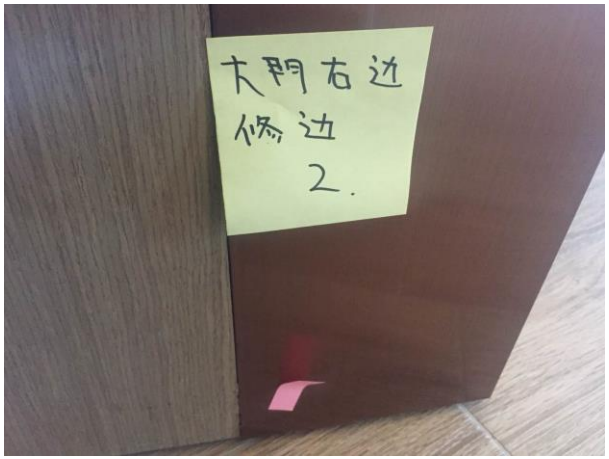
圖 2 大門右邊欠修邊

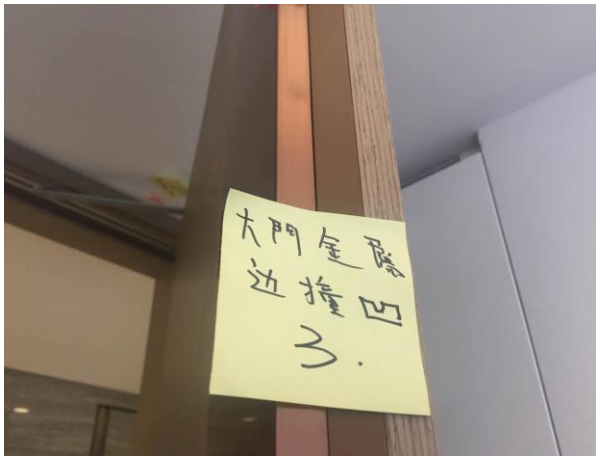
圖 3 大門金屬邊撞凹

圖 4 大門刮花

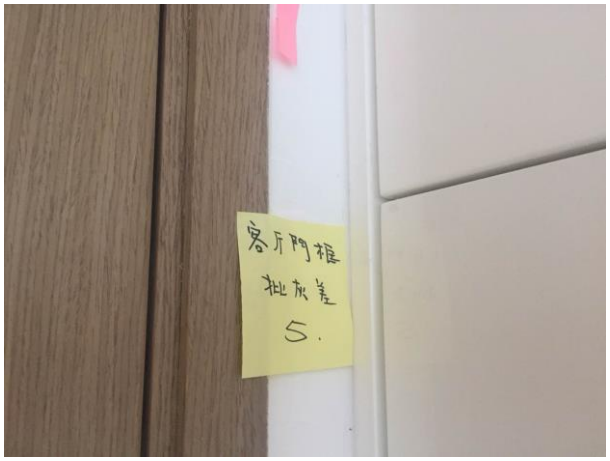
圖 5 客廳門框批灰差

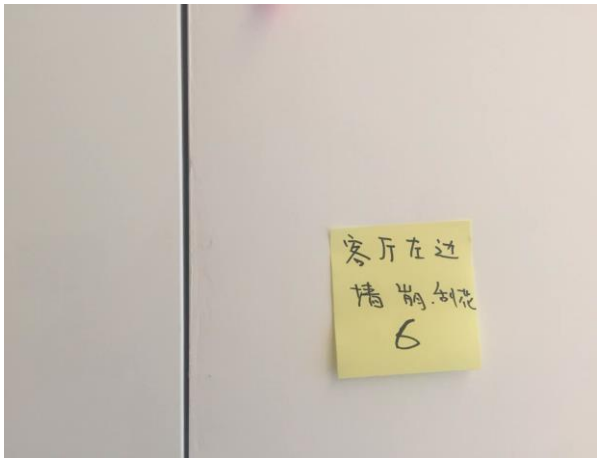
圖 6 客廳左邊墻崩刮花

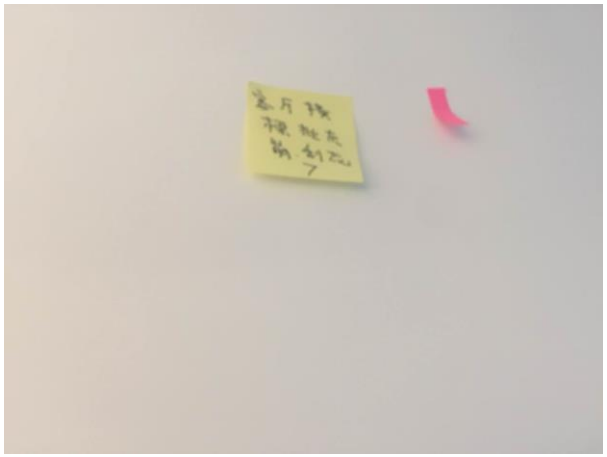
圖 7 客廳橫樑批灰崩、刮花

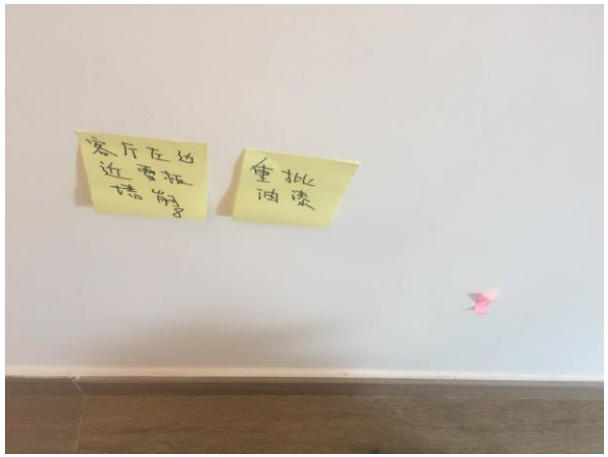
圖 8 客廳左邊近雪櫃牆崩（重批油漆）

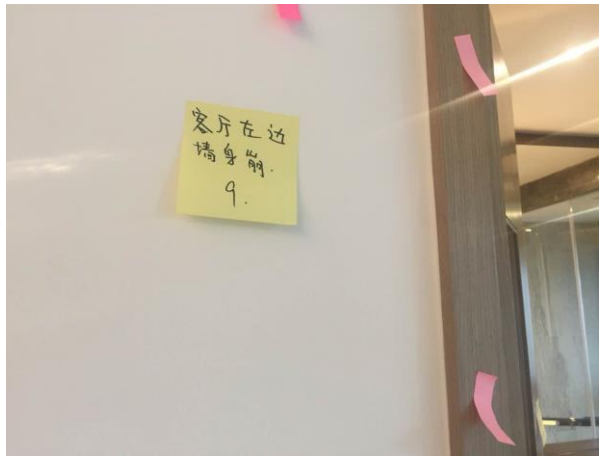
圖 9 客廳左邊牆身崩

圖 10 客廳左邊牆崩

圖 11 客廳左邊牆崩（近窗）

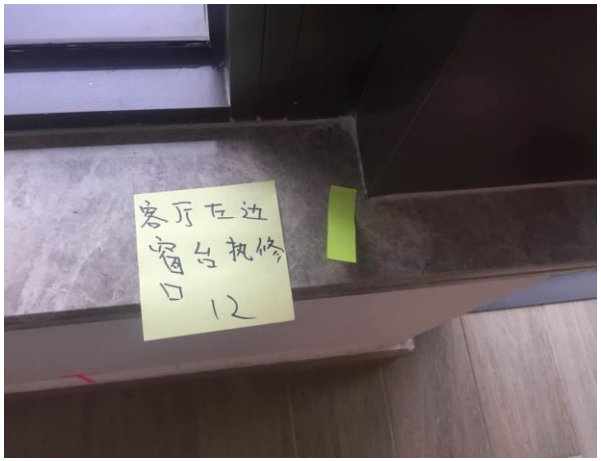
圖 12 客廳左邊窗台需執修口

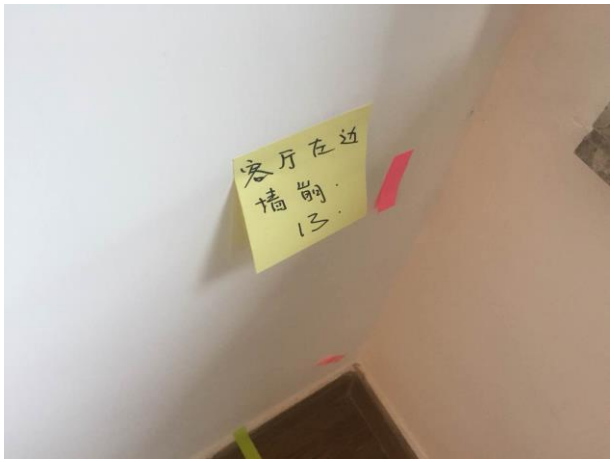
圖 13 客廳左邊墻崩

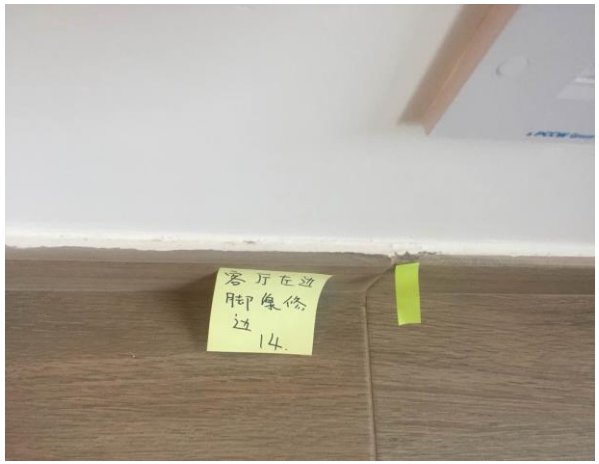
圖 14 客廳左邊腳線欠修邊

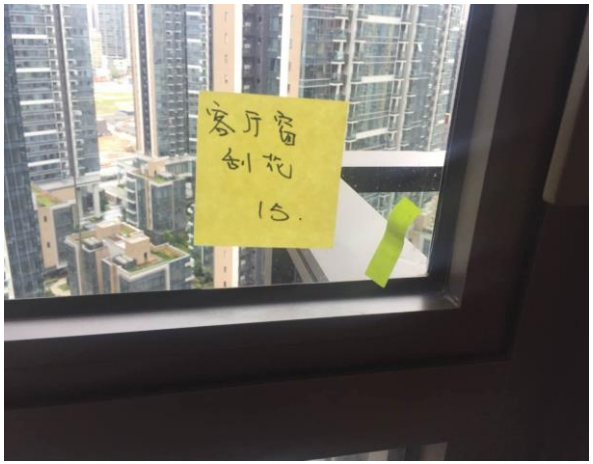
圖 15 客廳窗刮花

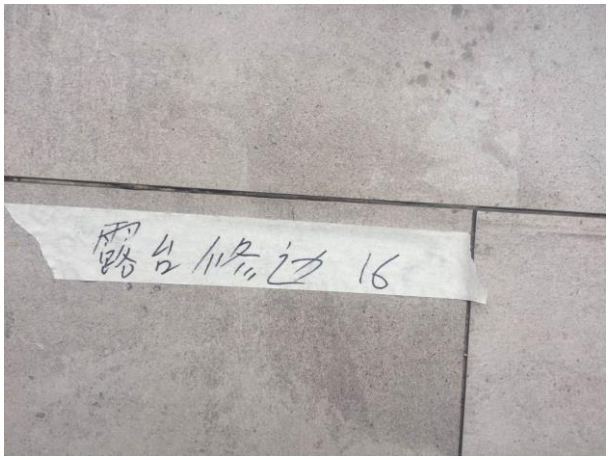
圖 16 露台地磚欠修邊

圖 17 露台地磚爛

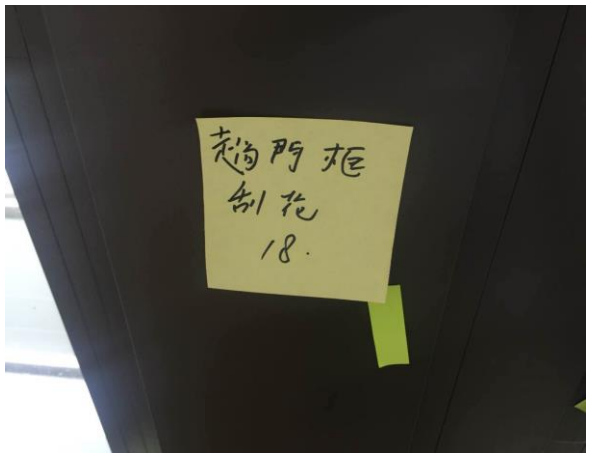
圖 18 趟門框刮花

圖 19 趟門手柄花

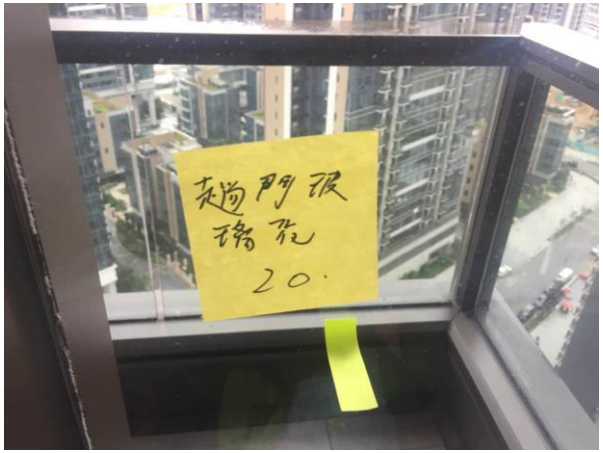
圖 20 趟門玻璃花

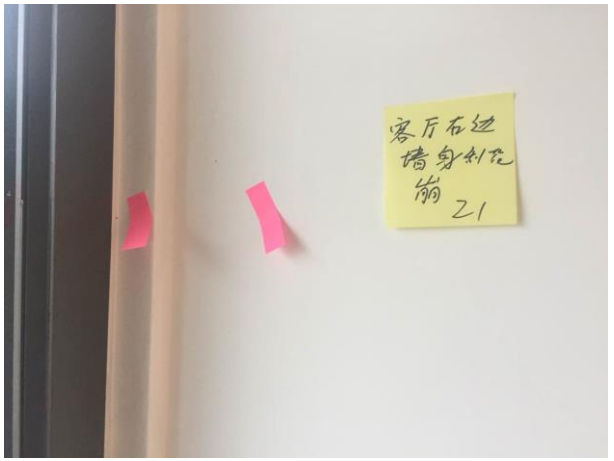
圖 21 客廳右邊墙身刮花

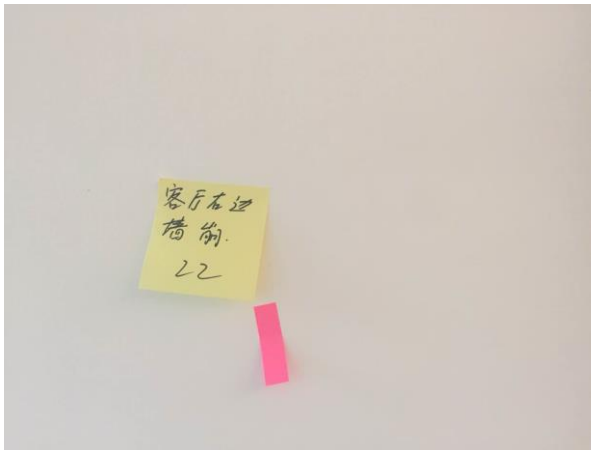
圖 22 客廳右邊墙崩

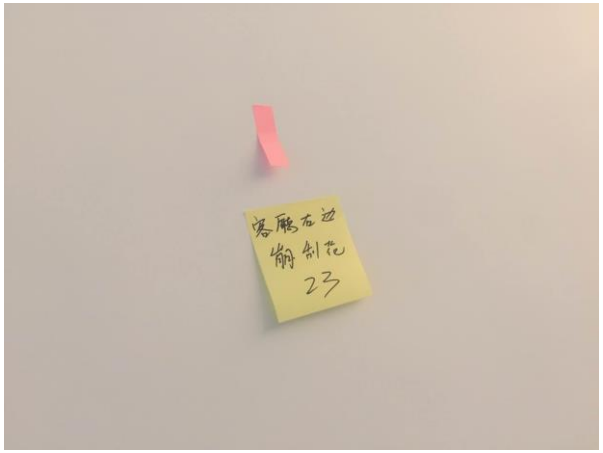
圖 23 客廳右邊崩、刮花

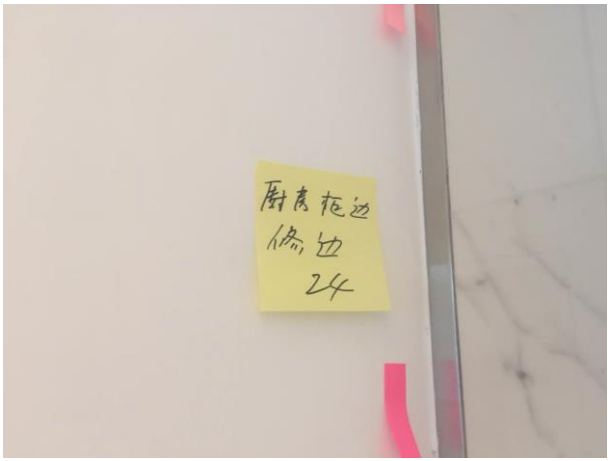
圖 24 廚房柜邊欠修邊

圖 25 廚房柜邊欠修口

圖 26 廚房垃圾箱不能開

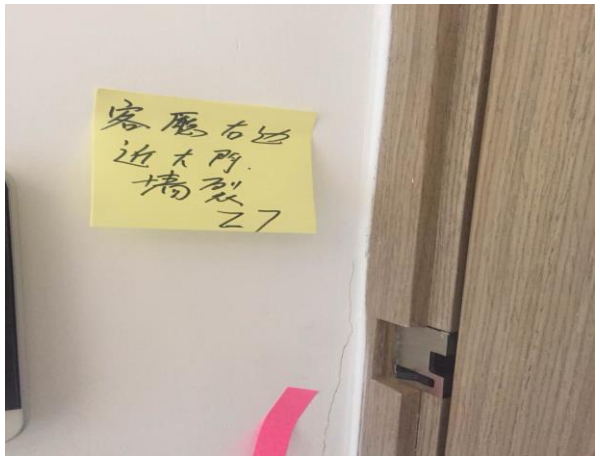
圖 27 客廳右邊墻裂（近大門）

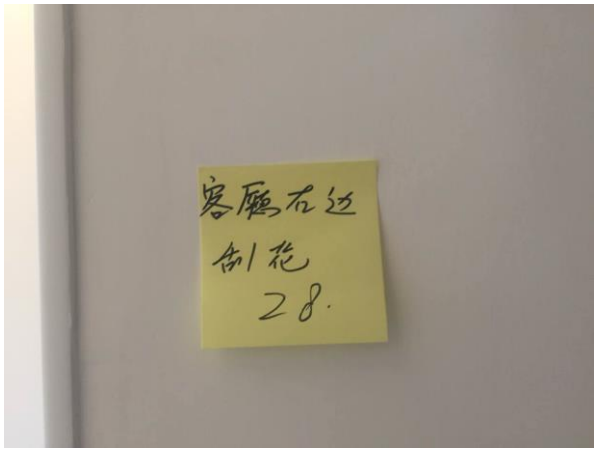
圖 28 客廳右邊刮花

圖 29 客廳右邊腳線修邊差

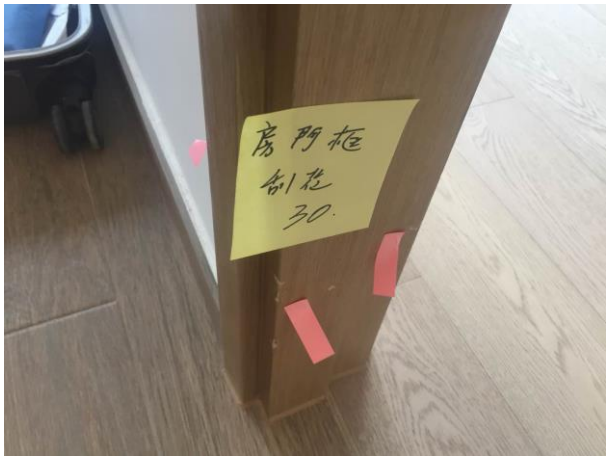
圖 30 房門框刮花

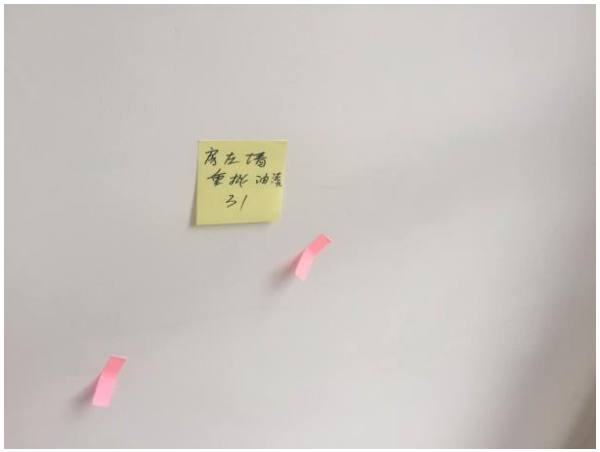
圖 31 房左墙重批油漆

圖 32 房左窗邊刮花

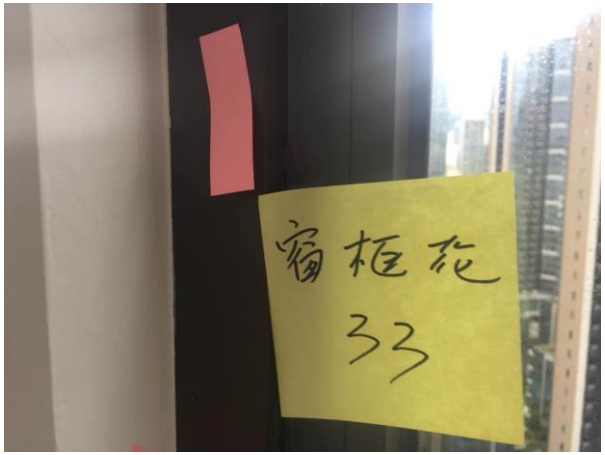
圖 33 房窗框刮花

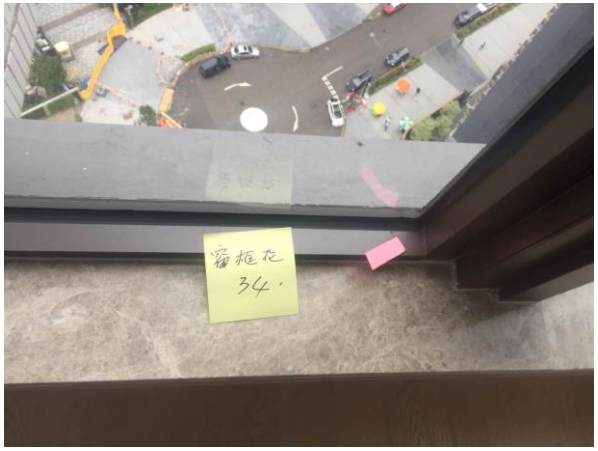
圖 34 房窗框刮花

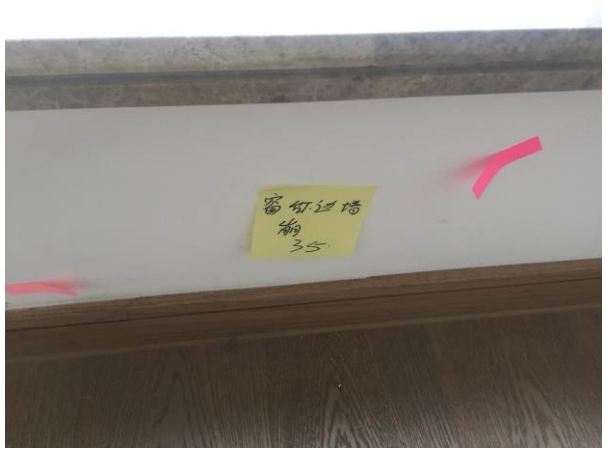
圖 35 房窗台下邊墙崩

圖 36 房右邊墙崩

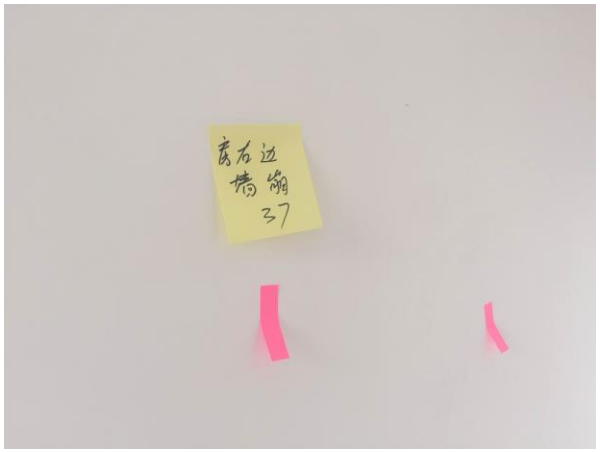
圖 37 房右邊牆崩

圖 38 房右邊牆崩

圖 39 浴室手柄花

圖 40 浴室門崩

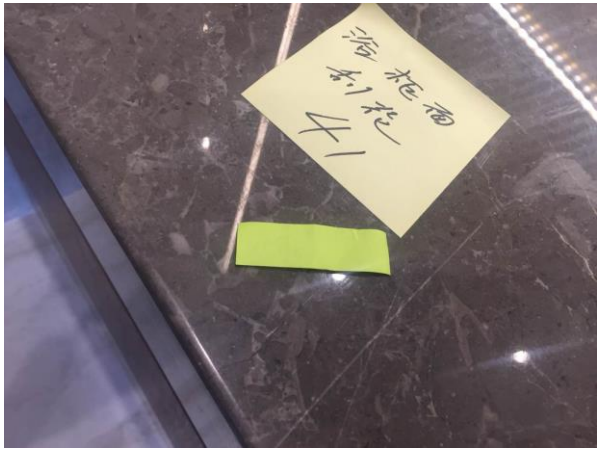
圖 41 浴櫃面刮花

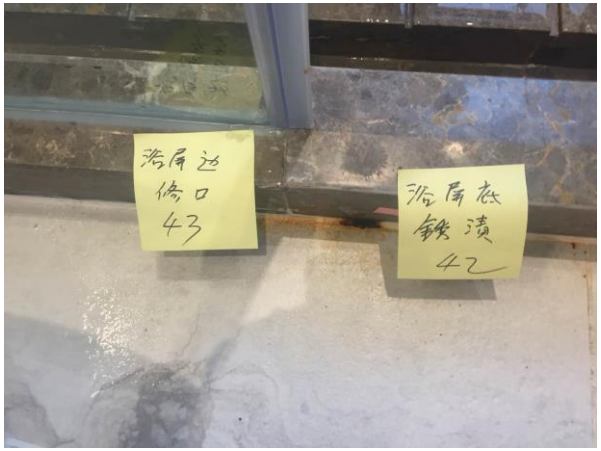
圖 43 浴屏邊欠修口

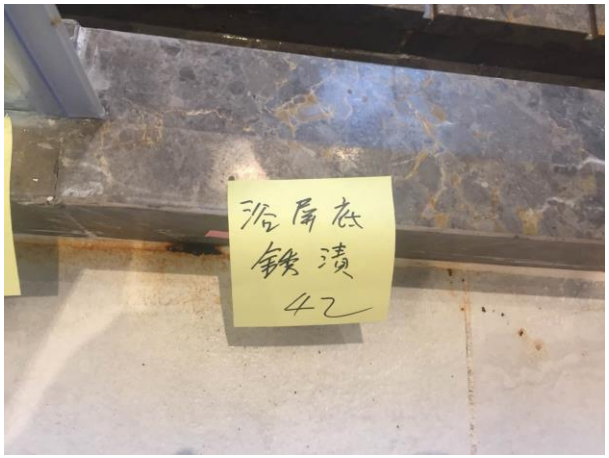
圖 42 浴屏底有繡漬

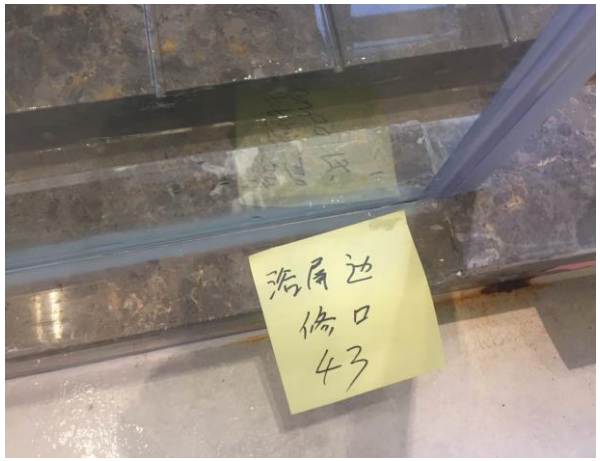
圖 43 浴屏邊欠修口

圖 44 房間窗手柄刮花

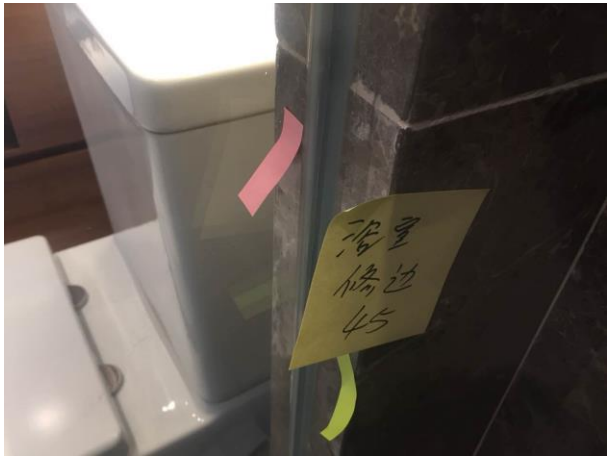
圖 45 浴室墻磚欠修邊

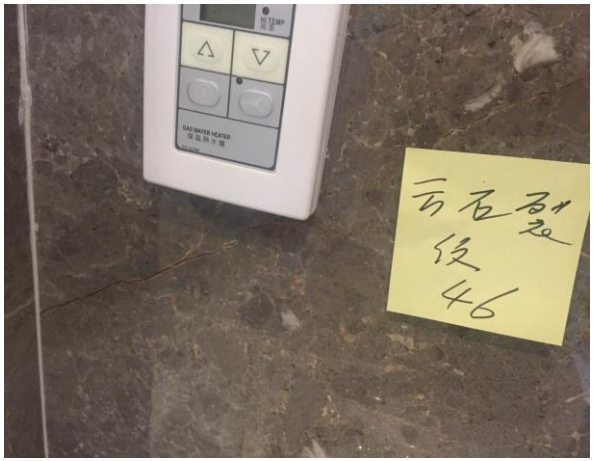
圖 46 浴室雲石有裂紋

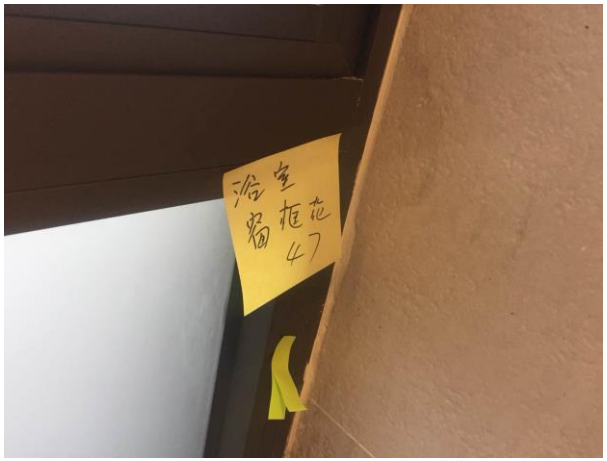
圖 47 浴室窗框花

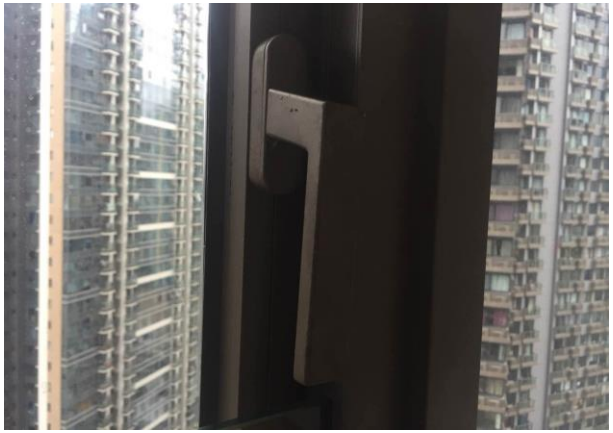
圖 48 房間窗手柄花

圖 49 浴室頂批灰差

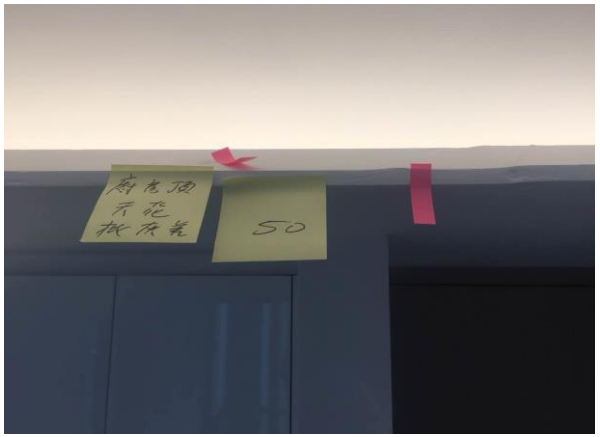
圖 50 廚房頂天花批灰差
